# **RICHIESTA DI VARIANTE URBANISTICA**

**INCREMENTO DELLE SUPERFICI E VOLUMETRIE  
FABBRICATI A DESTINAZIONE ARTIGIANALE PRODUTTIVA**

*Via Cavine e Valli  
Comune di Chianciano Terme*

**VERIFICA INSUSSISTENZA CONDIZIONI  
DEFINIZIONE DEL "CONTESTO FLUVIALE"**

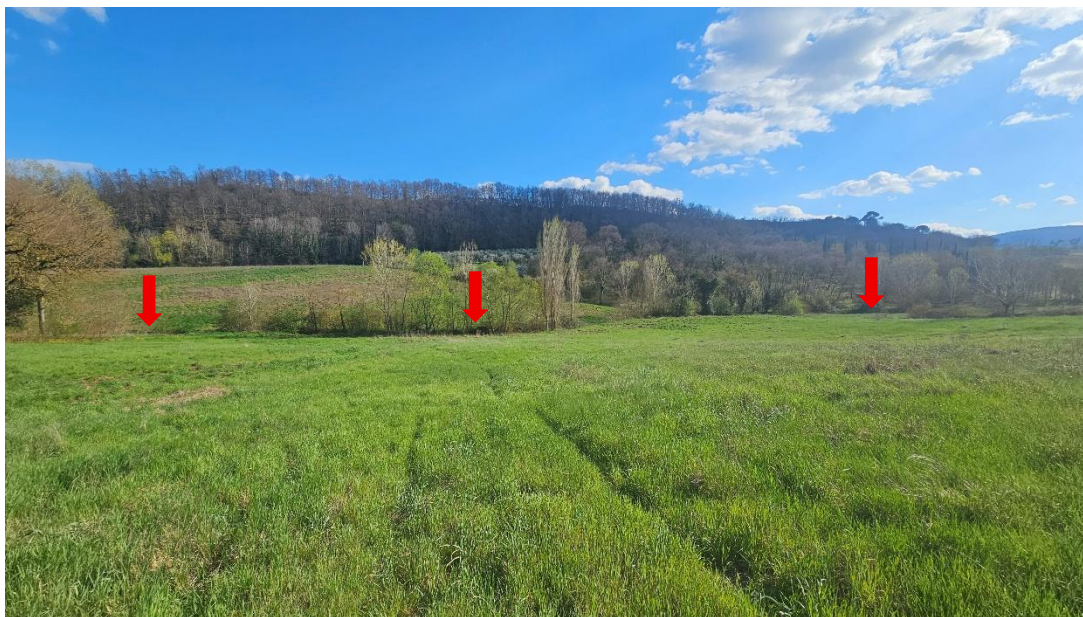
**Torrente Ribussolaia - corso d'acqua di fondovalle**

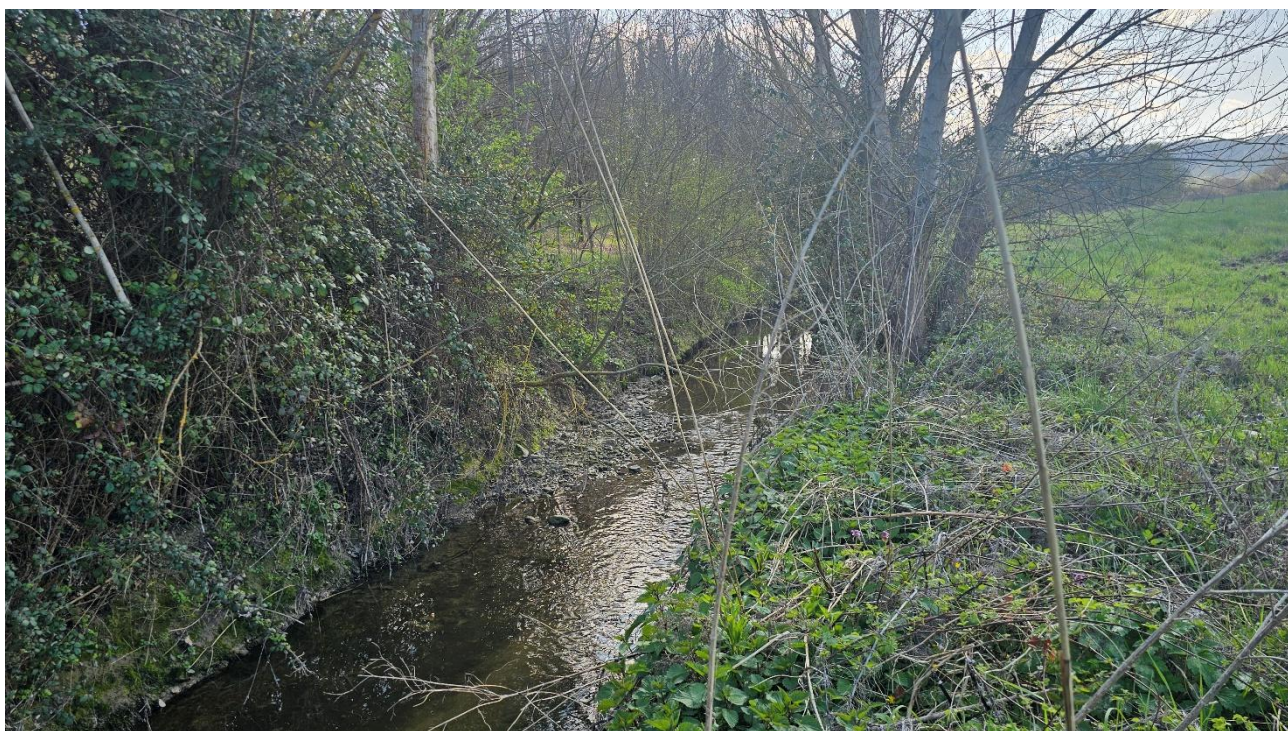
**Torrente a monte (circa 350 m) dal Lotto oggetto di variante**

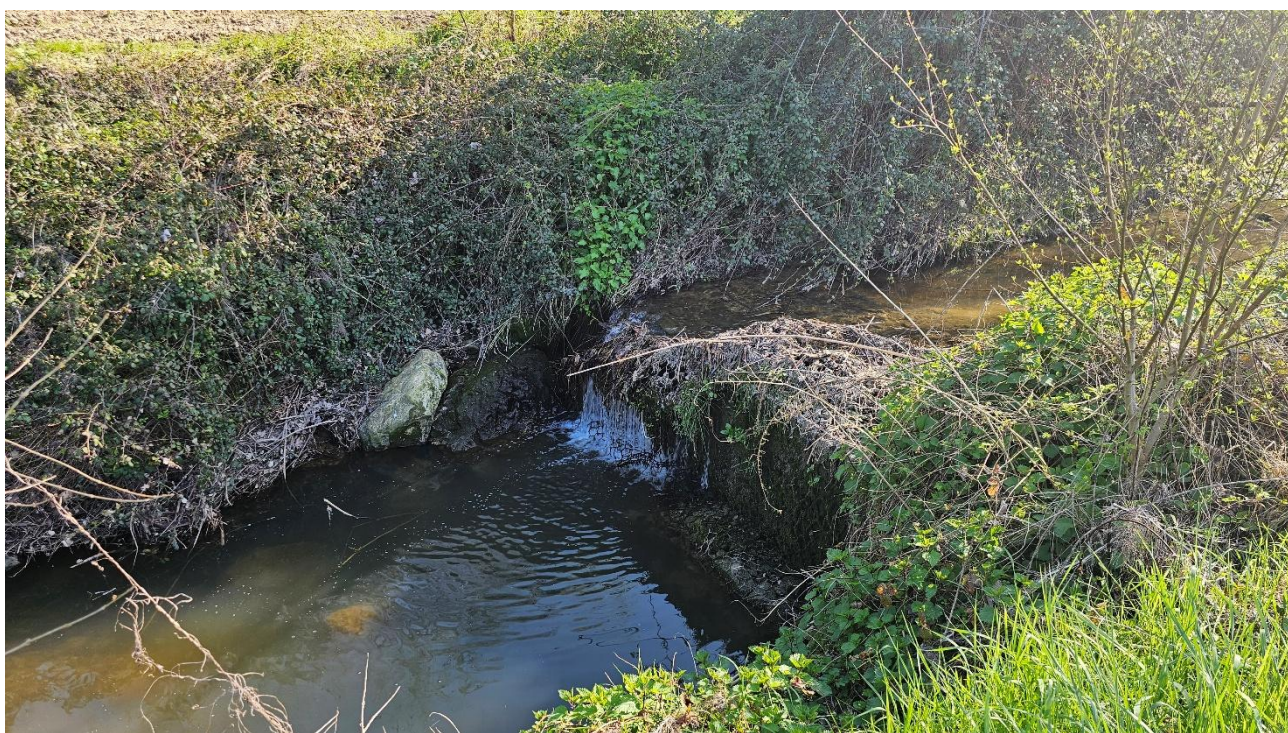
**Briglia su torrente a monte (circa 300 m) dal Lotto oggetto di variante**

Le dinamiche sedimentologiche, in un contesto geomorfologicamente instabile e idrogeologicamente complesso, hanno comportato la realizzazione di alcune briglie di compensazione.

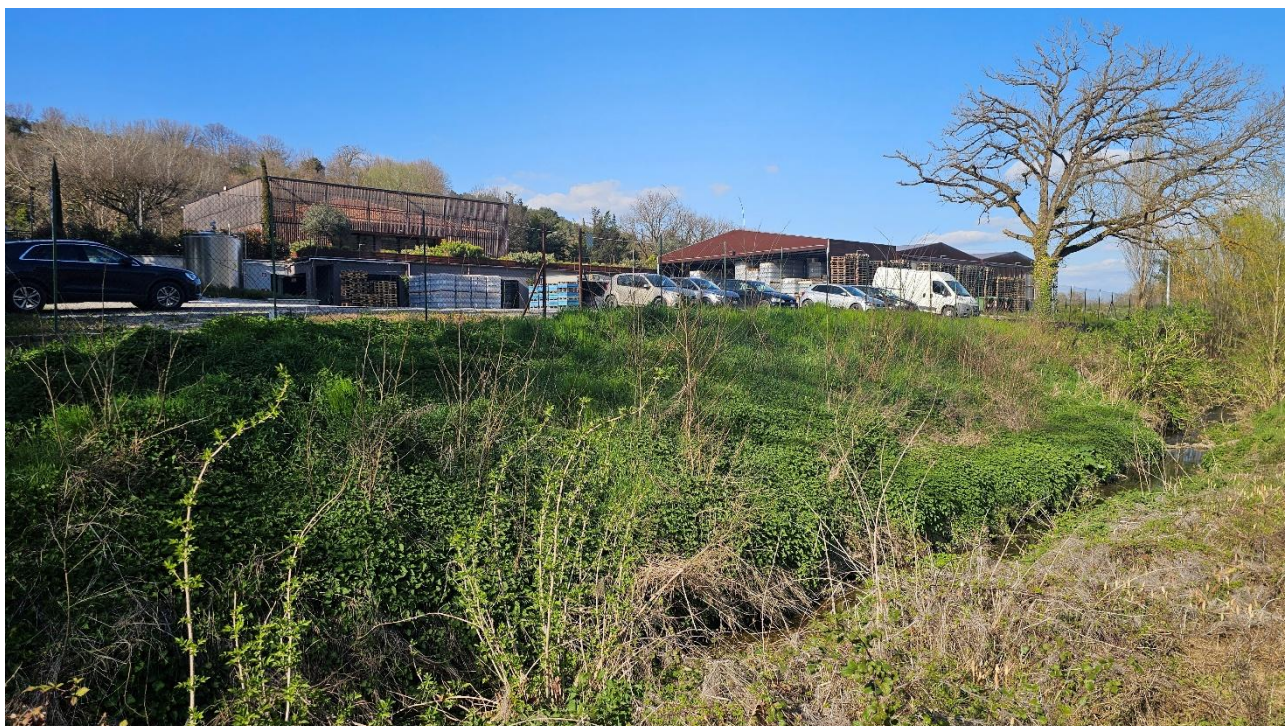
**Zona prospiciente lotto già edificato dall'attività/società proponente variante**

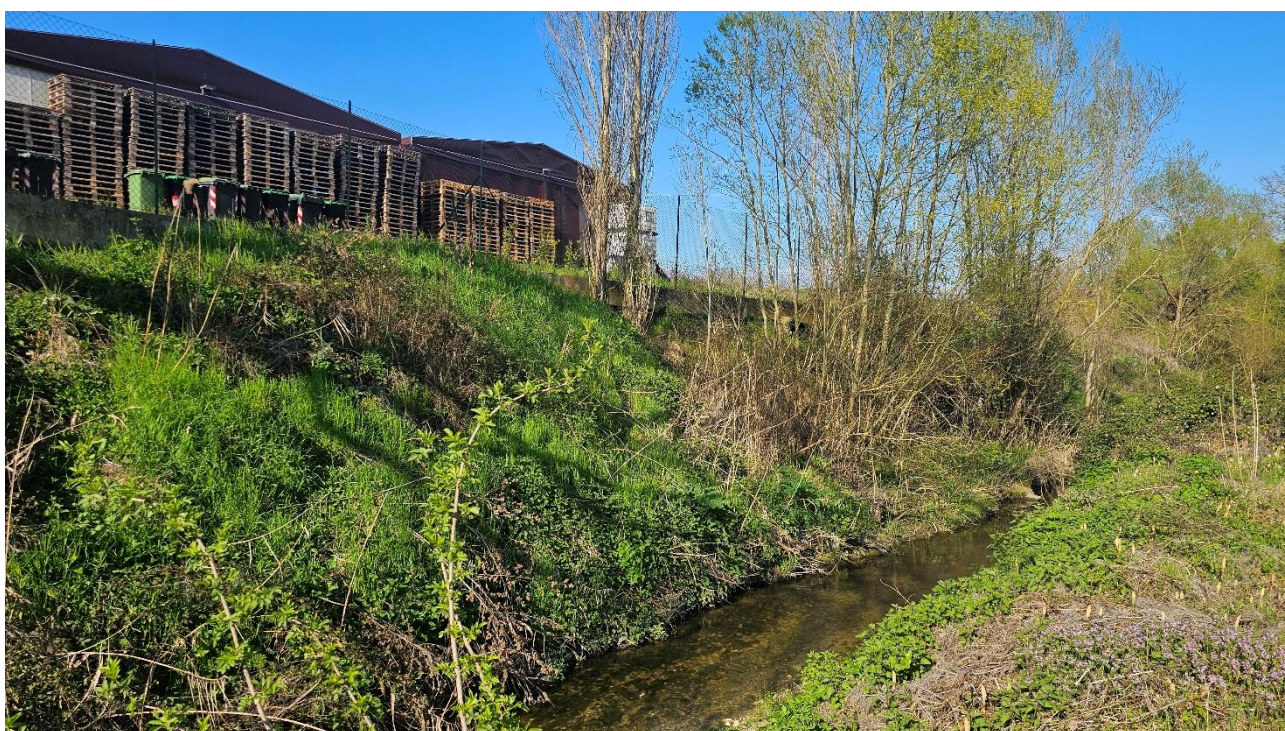
**Zona prospiciente lotto già edificato dall'attività/società proponente variante**

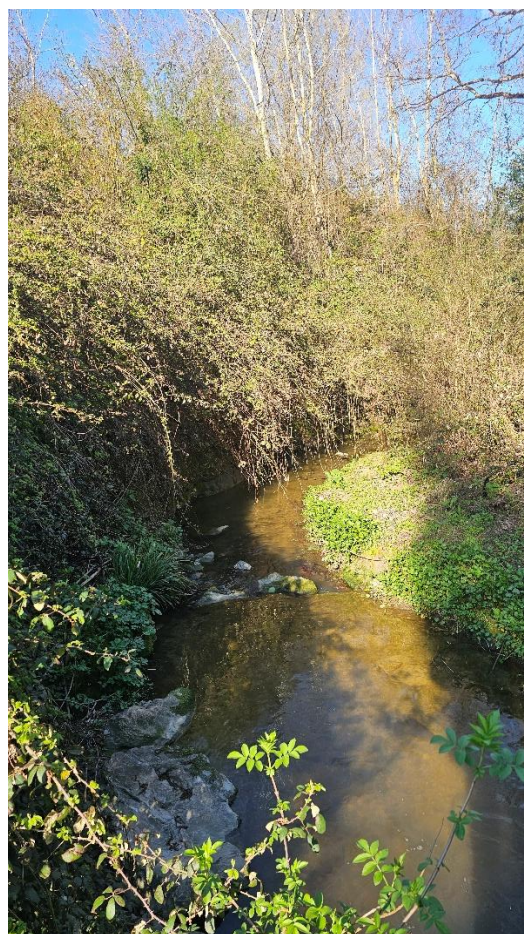
**Torrente a valle (circa 200 m) dal Lotto oggetto di variante** (*zona boscata*)

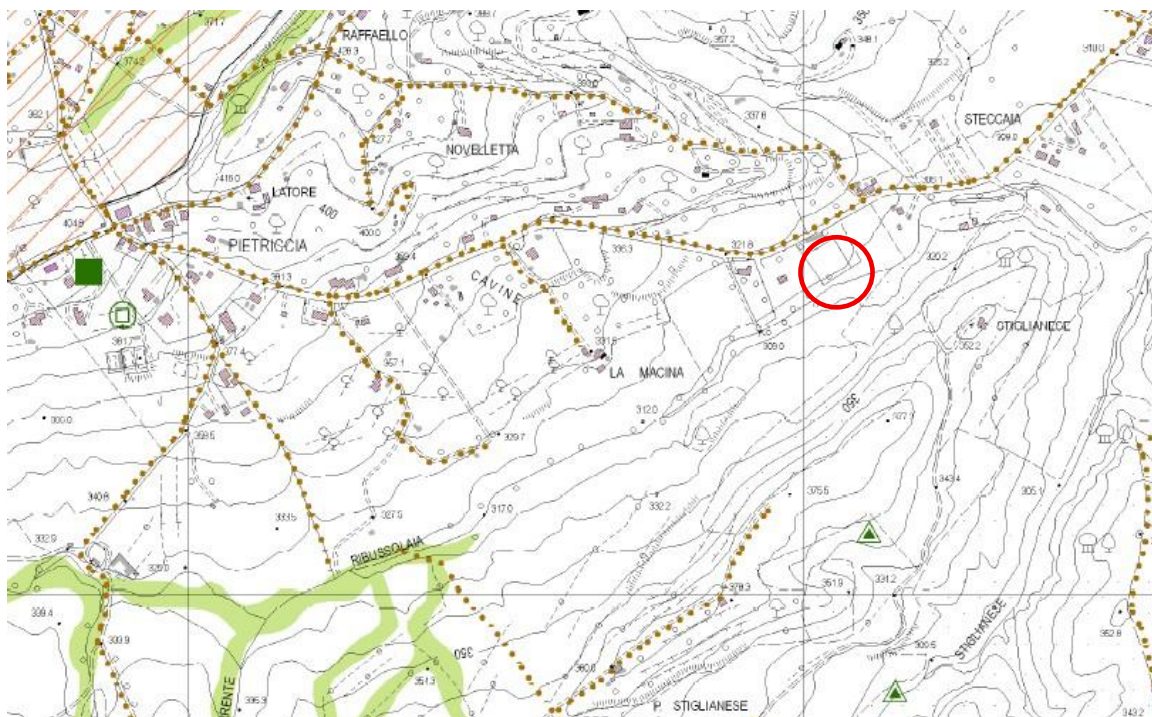
**Area di interesse su estratto Tav. n. 5 QE - Piano Strutturale**

Come evidenziato anche nella Tav. n. 5 del quadro conoscitivo del Piano Strutturale comunale (approvato nel 2013) il cui estratto si riporta di seguito, la presenza di vegetazione ripariale risulta formalmente individuata e maggiormente significativa nei tratti immediatamente a valle del centro abitato e a monte, mentre nel tratto prospiciente l'area oggetto di variante — e per un'estensione di circa 700 m — tale componente appare sensibilmente ridotta e discontinua.

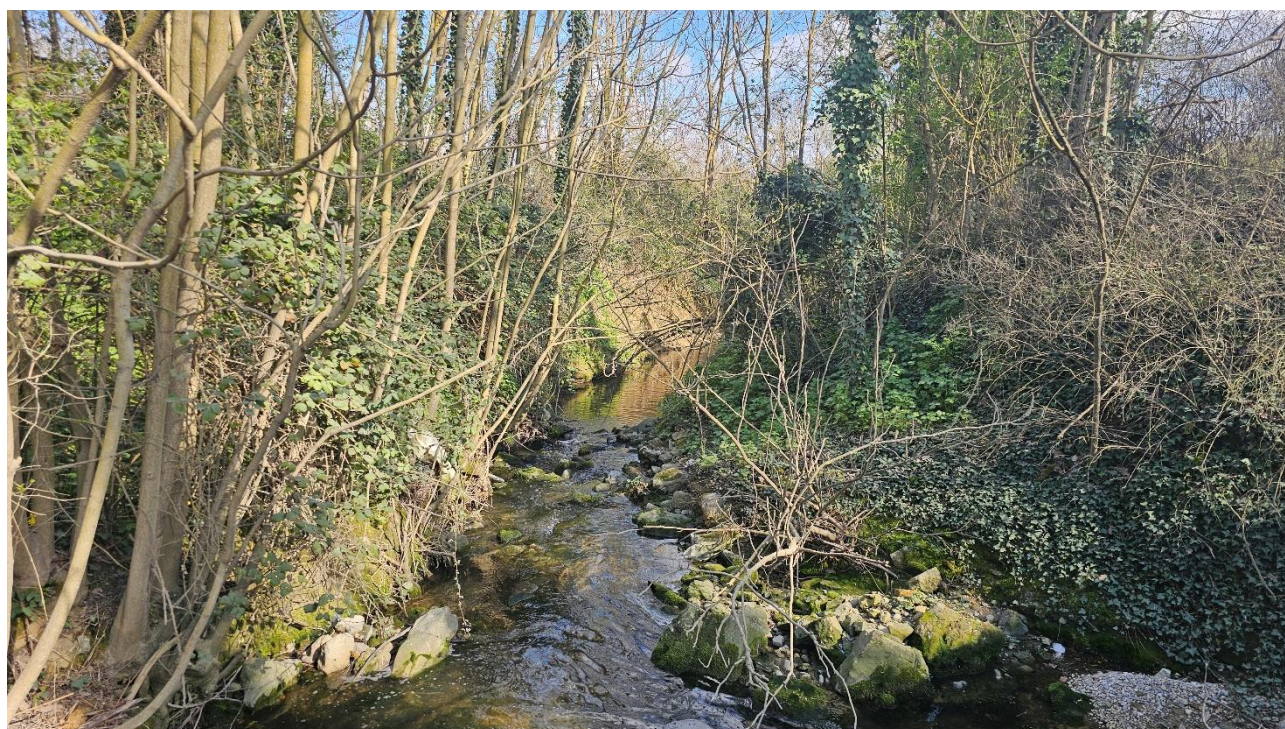
**Torrente a valle del centro abitato di Chianciano Terme**

Lo stato vegetazionale della fascia di pertinenza del corso d'acqua, sia nel tratto di interesse sia nel suo intorno più ampio, risulta fortemente condizionato dall'uso del suolo limitrofo. In particolare, la copertura vegetale si presenta solo parzialmente boscata e prevalentemente sviluppata nei tratti a valle del lotto oggetto di intervento. Nel tratto in esame, la vegetazione ripariale risulta presente ma discontinua e in parte alterata, anche in relazione alla diffusione di specie aliene, non configurando pertanto un sistema ecologico strutturato né un elemento paesaggistico dominante.

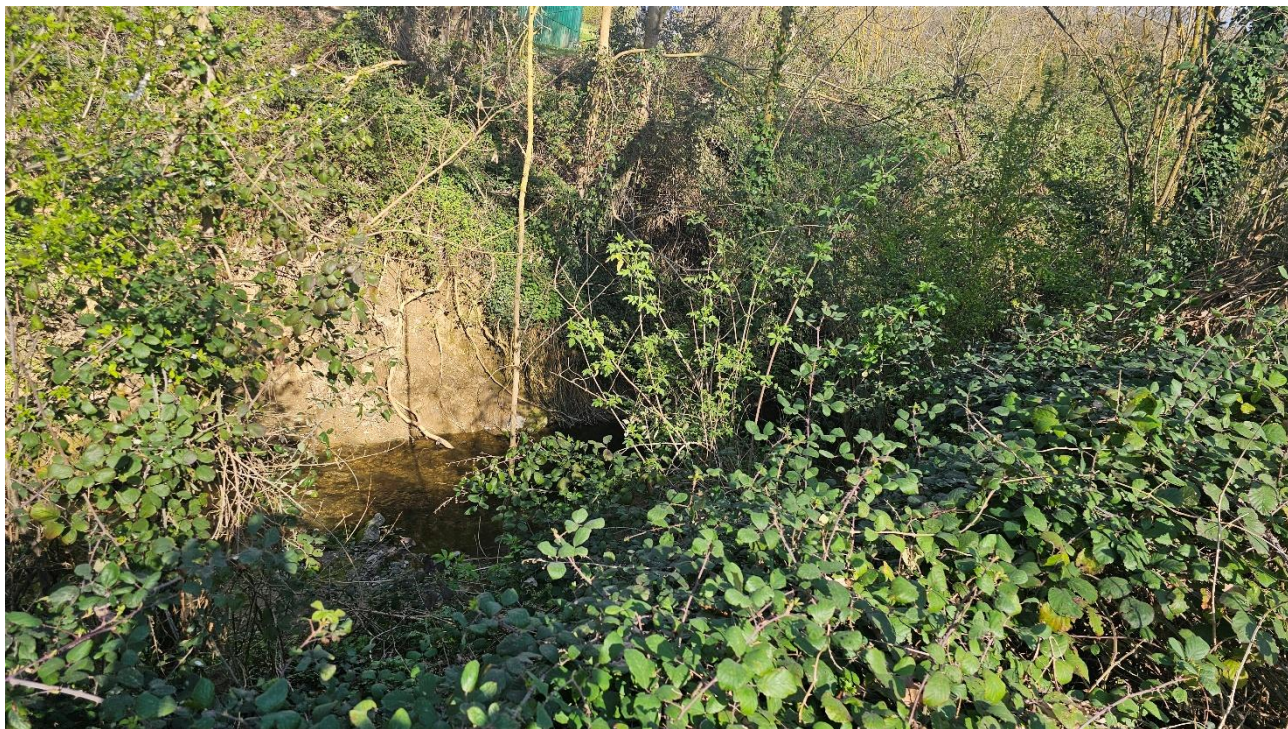
**Torrente a valle del centro abitato di Chianciano Terme** *(unica zona in cui è censita vegetazione riparia sugli strumenti urbanistici)*
